ØRNEHØJ LANGDYSSE

4760 Vordingborg

Ørnehøj langdysse ved Storstrømmen

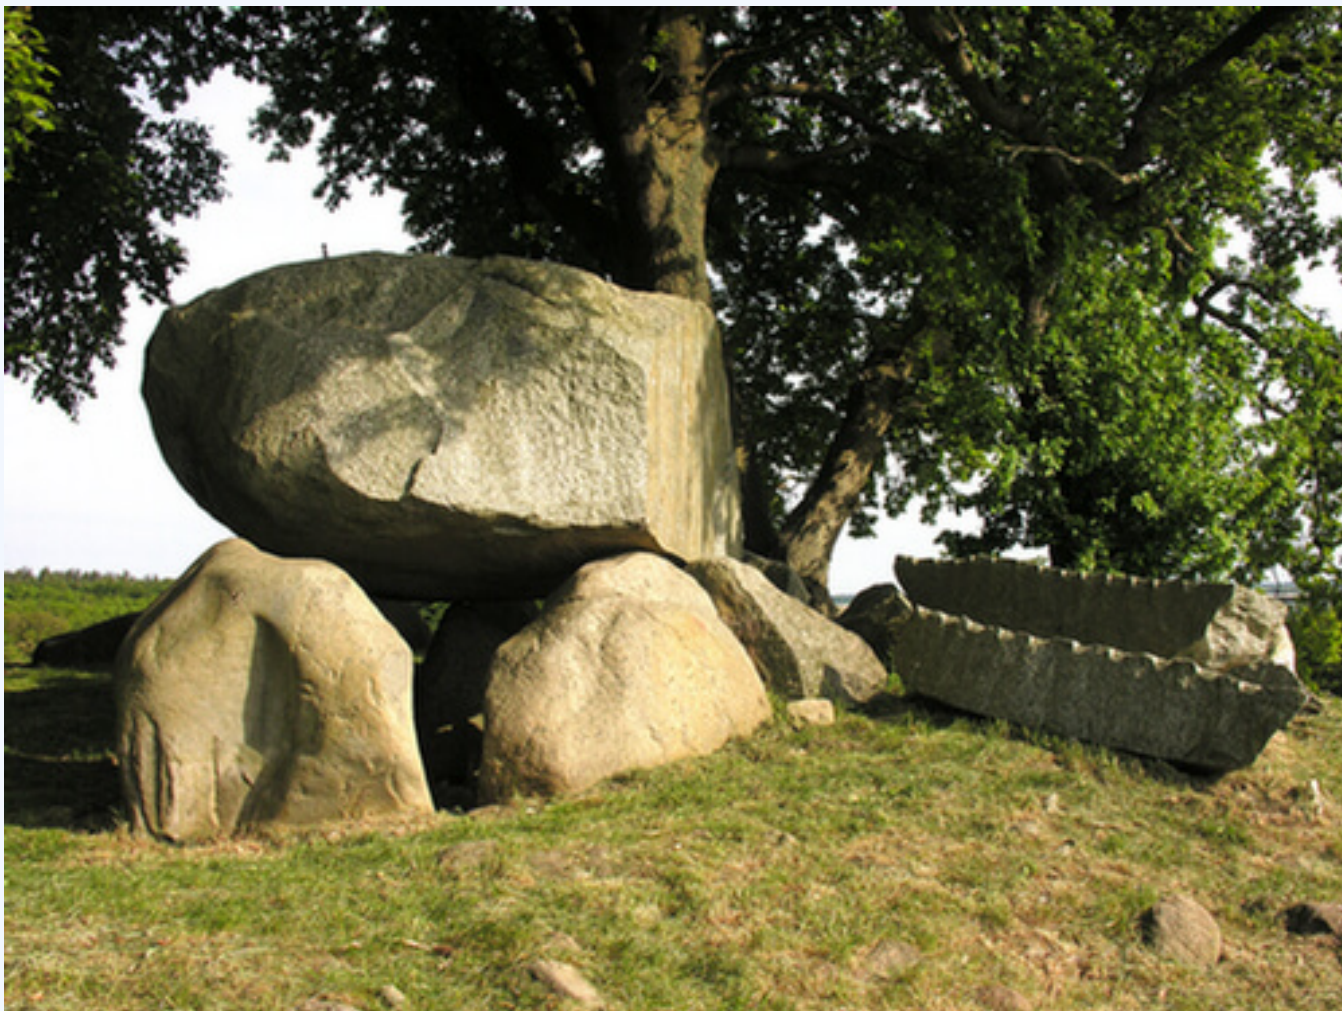
Den fantastiske Ørnehøj-dysse med sine monumentale sten på toppen af bakken syd for Bakkebølle ud mod Storstrømmen er indbegrebet af dansk nationalromantik. Her ses dyssekammeret fra nord- vest. To store afsprængte stensbjælker med kløvespor ligger på højen til højre for gravkammeret.

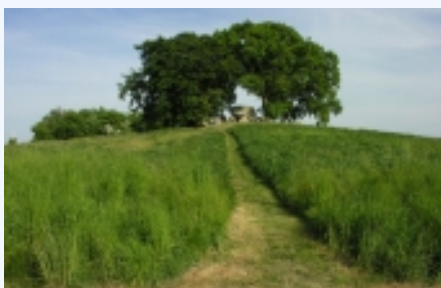
Ørnehøj-dyssen på friareal med store egetræer. Her set fra vest.

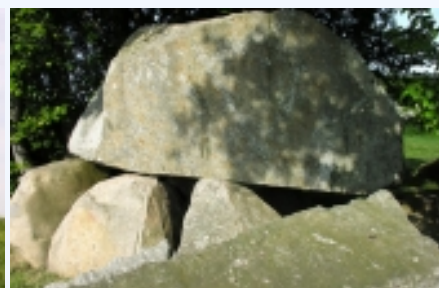
Dyssekammeret set fra nordvest. Kun ganske lidt af den oprindelige høj er tilbage.

Ørnehøj er dog blot en tomt af oldtidens anlæg. Højen som forseglede det store gravkammer, som står frit i dag, er for længst fjernet og sikkert genbrugt sammen med vestdelen af randstenskæden. Herved ligger dyssekammeret nu som et fritliggende kammer i vestenden af cirka halvdelen af den oprindelige, men nu afgravede høj.
