KNUDSSKOV JæTTESTUE OG LANGDYSSE

4760 Vordingborg

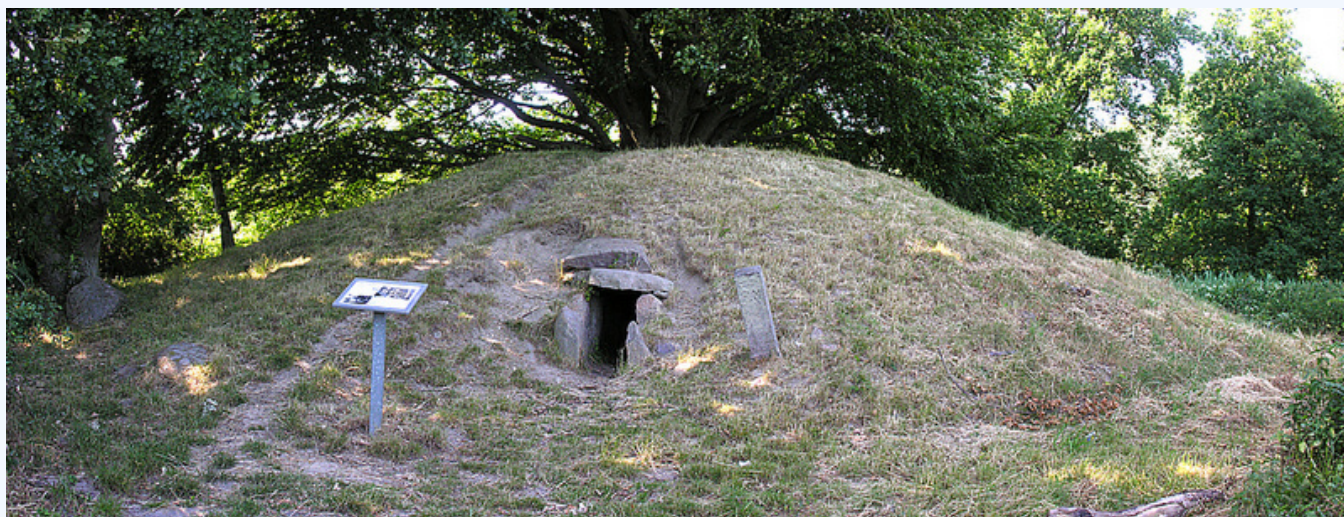
Den store og gennemrestaure- rede jættestue ved Knudsskov er en af de mest illustrative jættestuer i Danmark. Her set fra sydøst.

Den store og gennemrestaurede jættestue ved Knudsskov er en af de mest illustrative jættestuer i Danmark. Her set fra sydøst.

Den store jættestue i nordkanten af parkeringspladsen fremstår i dag næsten intakt, helt dækket og indesluttet af en beskyttende jordhøj. Det skyldes væsentligst den seneste af to restaureringer i 1989. Jættestuen blev frivillig fredet i 1878 efter anmodning fra Nationalmuseet, som to år forinden første gang beskrev anlægget. På Nationalmuseets hjemmeside "Oldtidsgrave" og Kulturarvsstyrelsens side "Monumenter i landskabet" kan du læse meget mere om den spændende og tidstypiske fredningshistorie af jættestuen i tiden før den lovmæssige beskyttelse af de synlige fortidsminder.

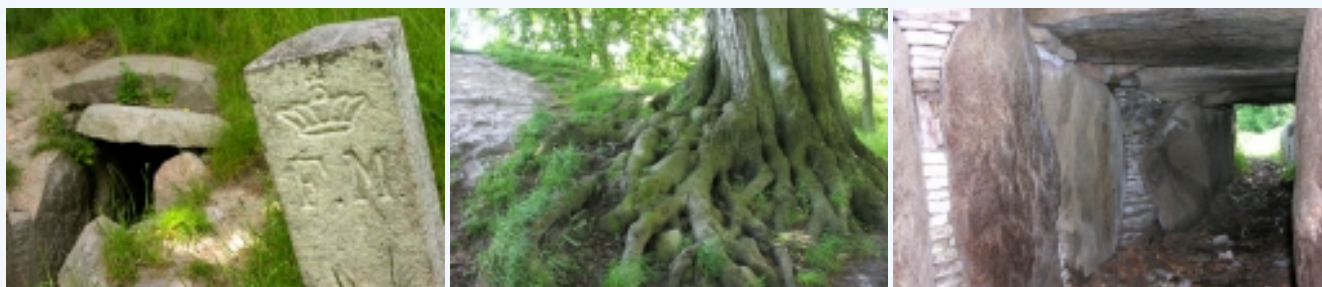
Fredningstenen fra 1878 foran indgangen til jættestuen.

Et malerisk gammelt løvtræ på højtoppen over jættestuen.

Et kig ud gennem den gradvist lavere kammergang med flotte tømure mellem bærestenene.
