MILEHØJ JæTTESTUE

4760 Vordingborg

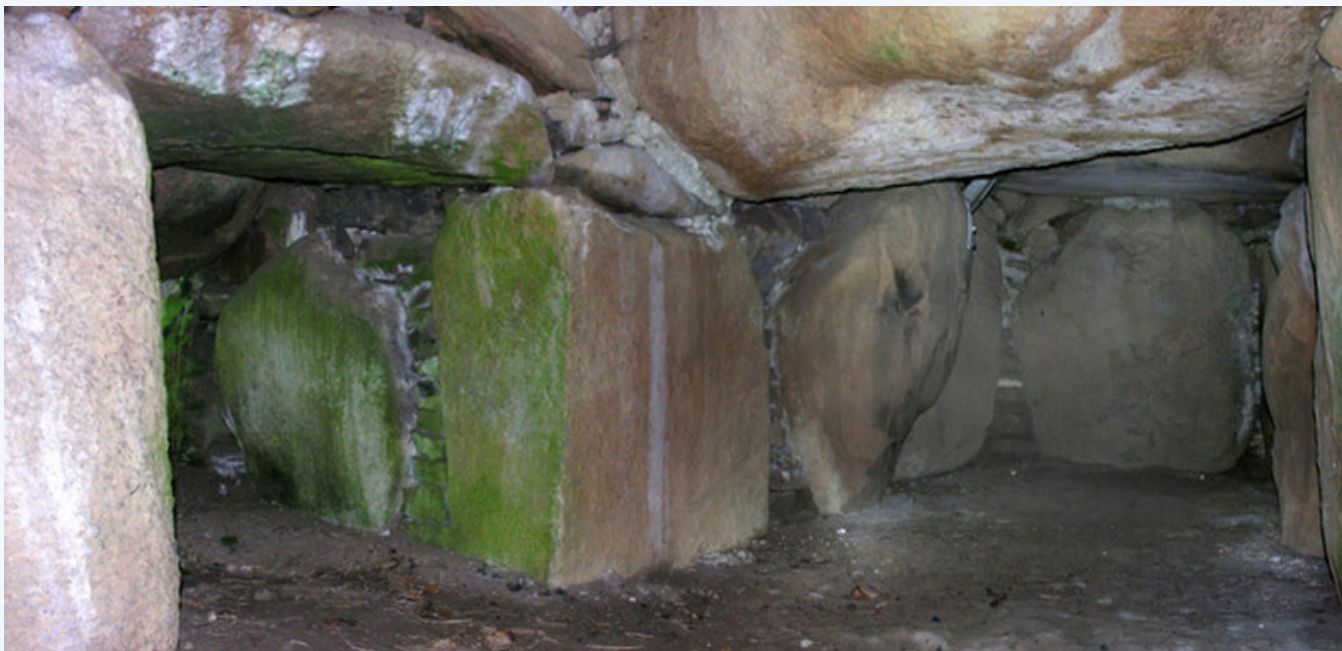
Interiør-panorama fra Milehøj Jættestuens imponerende gravkammer. Her syddelen af gravkammeret med åbning til kammergangen.

Kammergangens udmunding i gravkammeret er også meget flot. De to lodret- stående hjørneste, hvoraf den nordligste er noget indtrukket i jættestuens kammer, bærer en flad og meget harmonisk "nøglesten", som sammen med indskudte sten overlægges af de store dæksten over kammeret. Herved fordeles det enorme tryk fra både dæksten og højen udenfor perfekt ud på bærestenene.

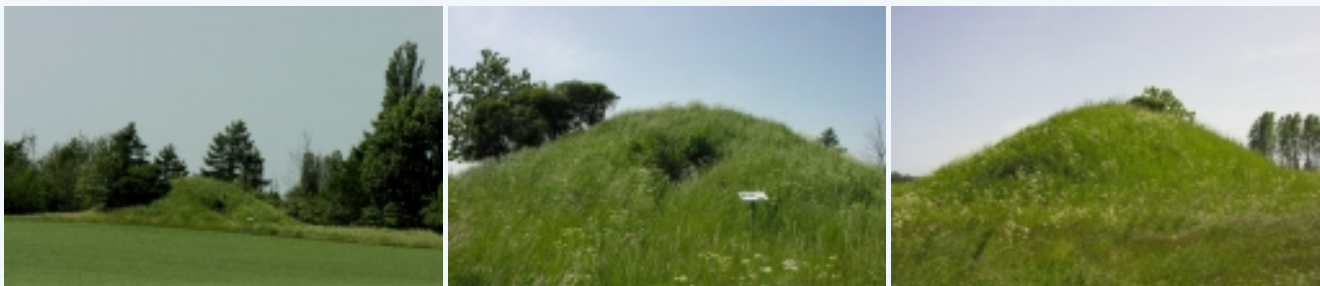
Jættestuen ligger i vestkanten af marken. En Milehøj jættestuen set fra øst. Hullet i højsiden Den store forseglende høj over jættestuen set
trampesti i markskellet fører frem til højen. Her er indgangen til den smalle kammergang. fra vest.
set fra øst.
