SVINØ ØSTERHØJ JæTTESTUE

4750 Lundby

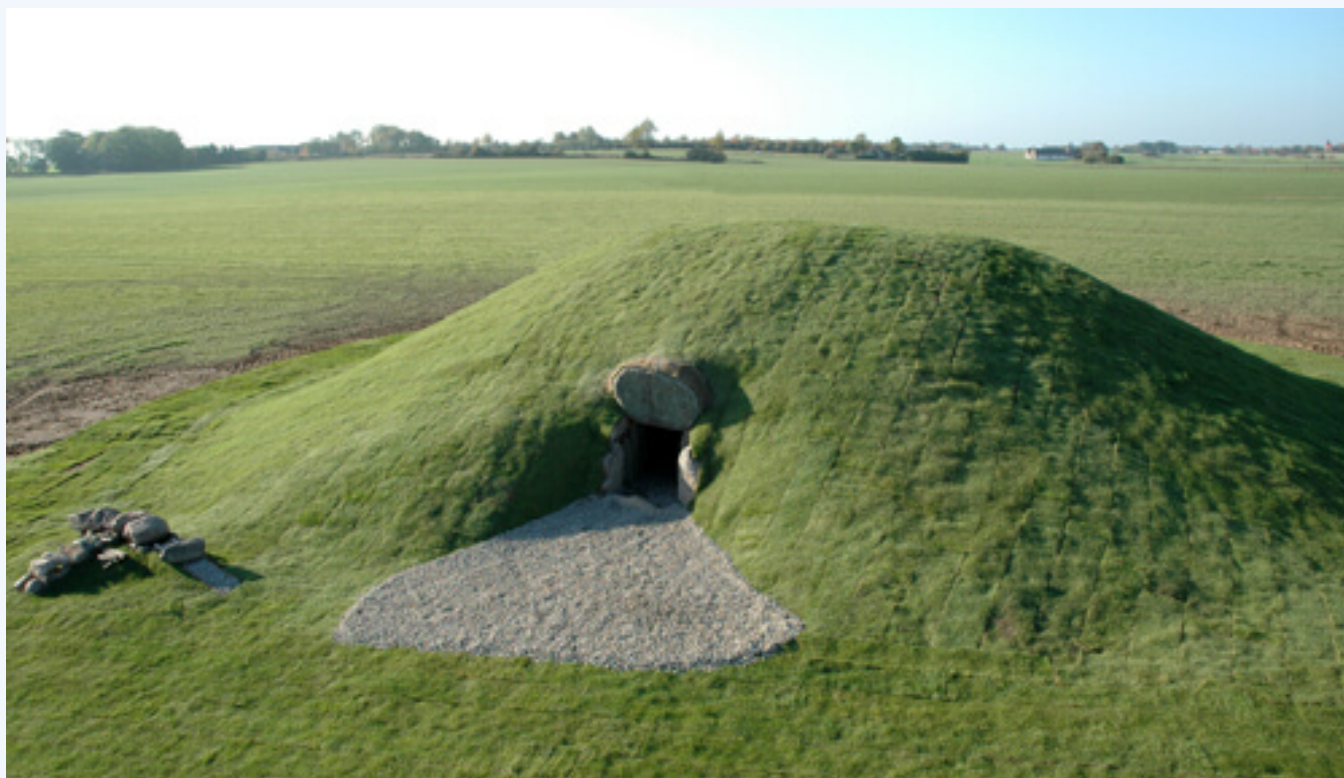
Svino-osterhoj-Jaetestue-01

Den færdigrestaurerede Østerhøj-jættestue i 2005. Jættestuen fremstår nu meget tæt på hvordan den oprindelig så ud i bondestenalderen for 5.200 år siden. (Foto: Svend Hansen, Nationalmuseet)

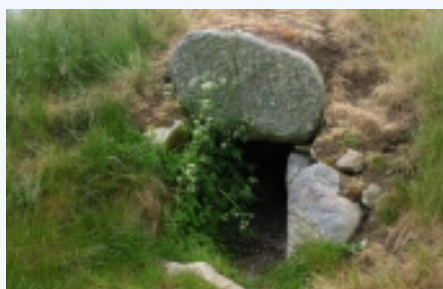
Svino-osterhoj-Jaetestue-02

Indgangsåbningen til den smalle øst-vendte gang som leder frem til jættestuekammeret.

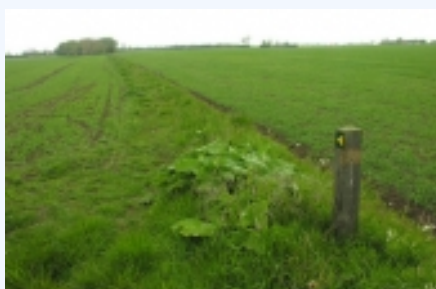
Svino-osterhoj-Jaetestue-03

Karmsten i kammergangen som har båret sten- eller trædøren der forseglede gravanlægget.

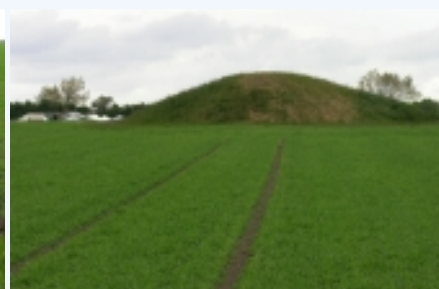
Svino-osterhoj-Jaetestue-04

Indre kammergang med hjørnsten ved udmundingen til gravkammeret.

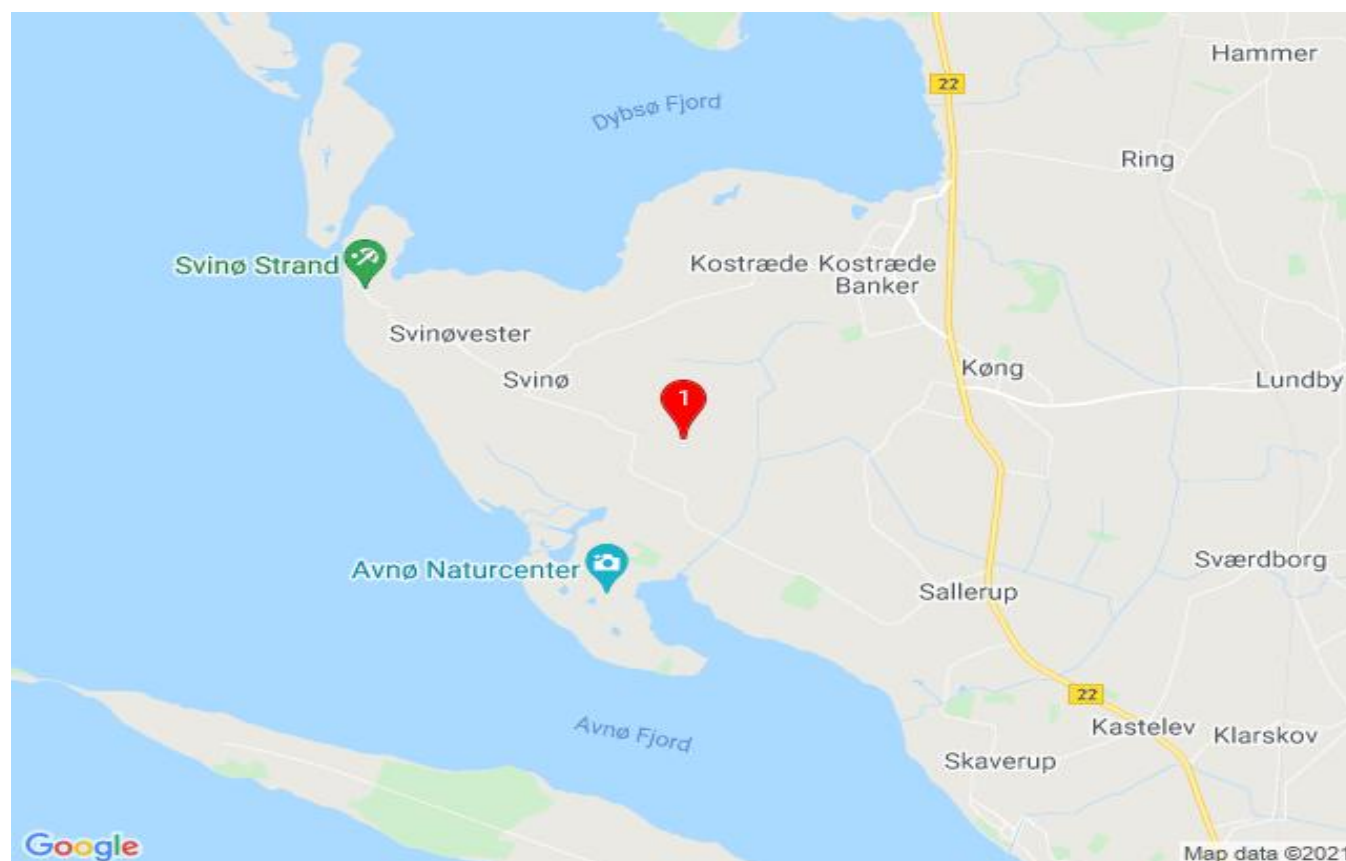
Med restaureringen fremstår Østerhøj-jættestuen så autentisk som det var muligt baseret på de tilbageværende sten og konstruktionsspor. Det 8 m. lange og indtil 2,2 m. bredde gravkammer med 18 bæresten og 4 store dæksten ligger næsten nord-syd i højen og forbindes til "omverdenen" af en 6 m. lang og indtil 1,3 m. bred kammergang med i alt 16 bæresten. Som besøgende ved Østerhøj får man derfor nu, sammen med den nærliggende Måneshøj, et fint indblik i tragtbægerkulturens gravskik og ikke mindst storstensgravenes konstruktion. Storstensgravene er monumentale bygningsværker som man selv i dag, mere end 5.000 år efter deres opførelse, ikke kan undlade at blive imponeret over!

Under restaureringsarbejdet blev de manglende bære- og dæksten erstattet med nye, mærkede sten og alle bæresten blev genoprettet på deres oprindelige plads. Enkelte steder i kammeret var det nødvendigt at understøtte dækstenene med beslag i rustfrit stål og til at samle den flækkede dæksten over gravkammerets nordende. Herefter kunne de store dæksten over kammeret og gangen genplaceres.

Mellemrummene mellem bærestenene blev udfyldt med flade stenplader i Nexø-sandsten, som klart adskiller sig fra de oprindelige natursten og til sidst blev selve højen over kammeret genetableret med stenpakninger omkring kammer og gang. For fuldstændigt at

forsegle kammeret og forhindre fremtidig indtrængning af vand og af jord, blev der også indlagt en vandafvisende dug i højen.
