BJØRNKÆR SLOT

8300 Odder

Beskrivelse

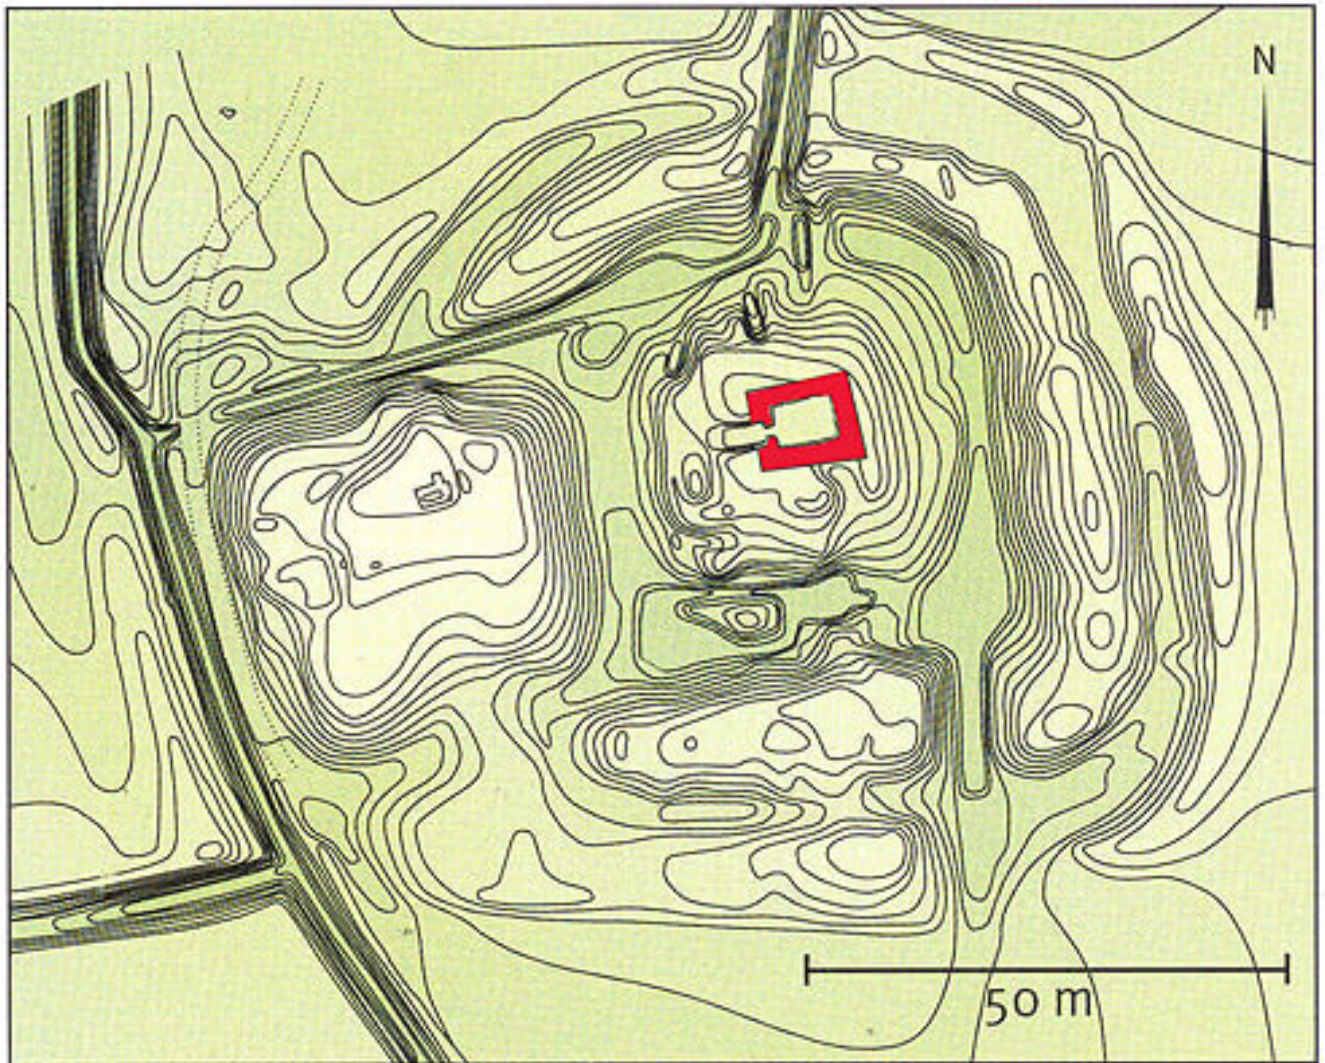
Højdekoteplan over Bjørnkær Voldsted med de to borgbanker og omgivende voldgrave mv. (efter J. Koch 1999)

Højdekoteplan over Bjørnkær Voldsted med de to borgbaner og omgivende voldgrave mv. (efter J. Koch 1999)

Som det også fremgår af den ældre metalstøbte informationstavle Nationalmuseet opsatte på stedet efter udgravningerne i 1930, består voldstedet af 2 næsten firkantede borgbaner, som adskilles af en ca. 5 m bred vandfyldt grav. Den østlige borgbanke omgives til tre sider - mod nord, øst og syd - af en dobbelt vold og voldgrav, hvorimod den vestlige borgbanke kun omgives af en enkelt vold og voldgrav.

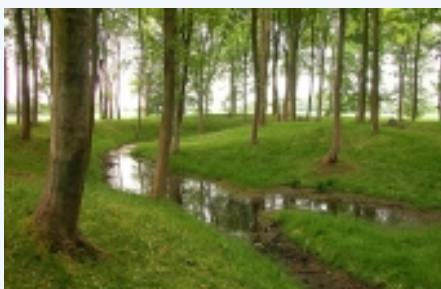
Oversigt over Bjørnkær voldsted set fra

nordvest. Et af de største voldsteder i Århus amt.

Oversigt over Bjørnkær voldsted set fra nordvest. Et af de største voldsteder i Århus amt.

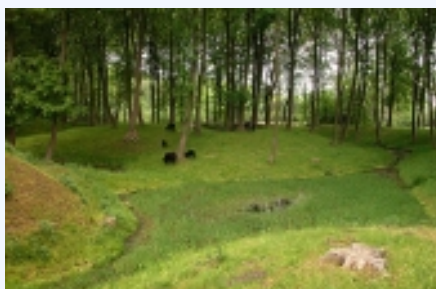
Fåregræsning sikrer voldstedets synlighed

og en stabil bevoksning på voldstedet. Her østbanken set fra sydøst.

Fåregræsning sikrer vold- stedets synlighed og en stabil bevoksning på voldstedet. Her østbanken set fra sydøst.

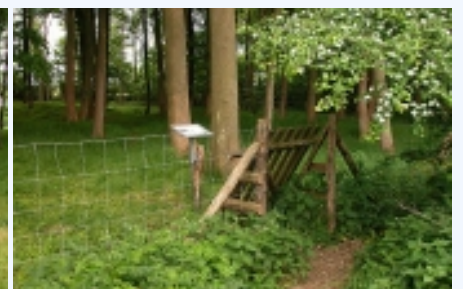
Stien fra P.-pladsen fører frem til hegnet i

voldstedets nordside hvor der også er opsat et informationskilt.

Stien fra P.-pladsen fører frem til hegnet i voldstedets nordside hvor der også er opsat et informationskilt.
