## BIRKESIG KALKOVNE

8444 Balle

Birkesig kalkovne - Tidlig industri v. Ebeltoft

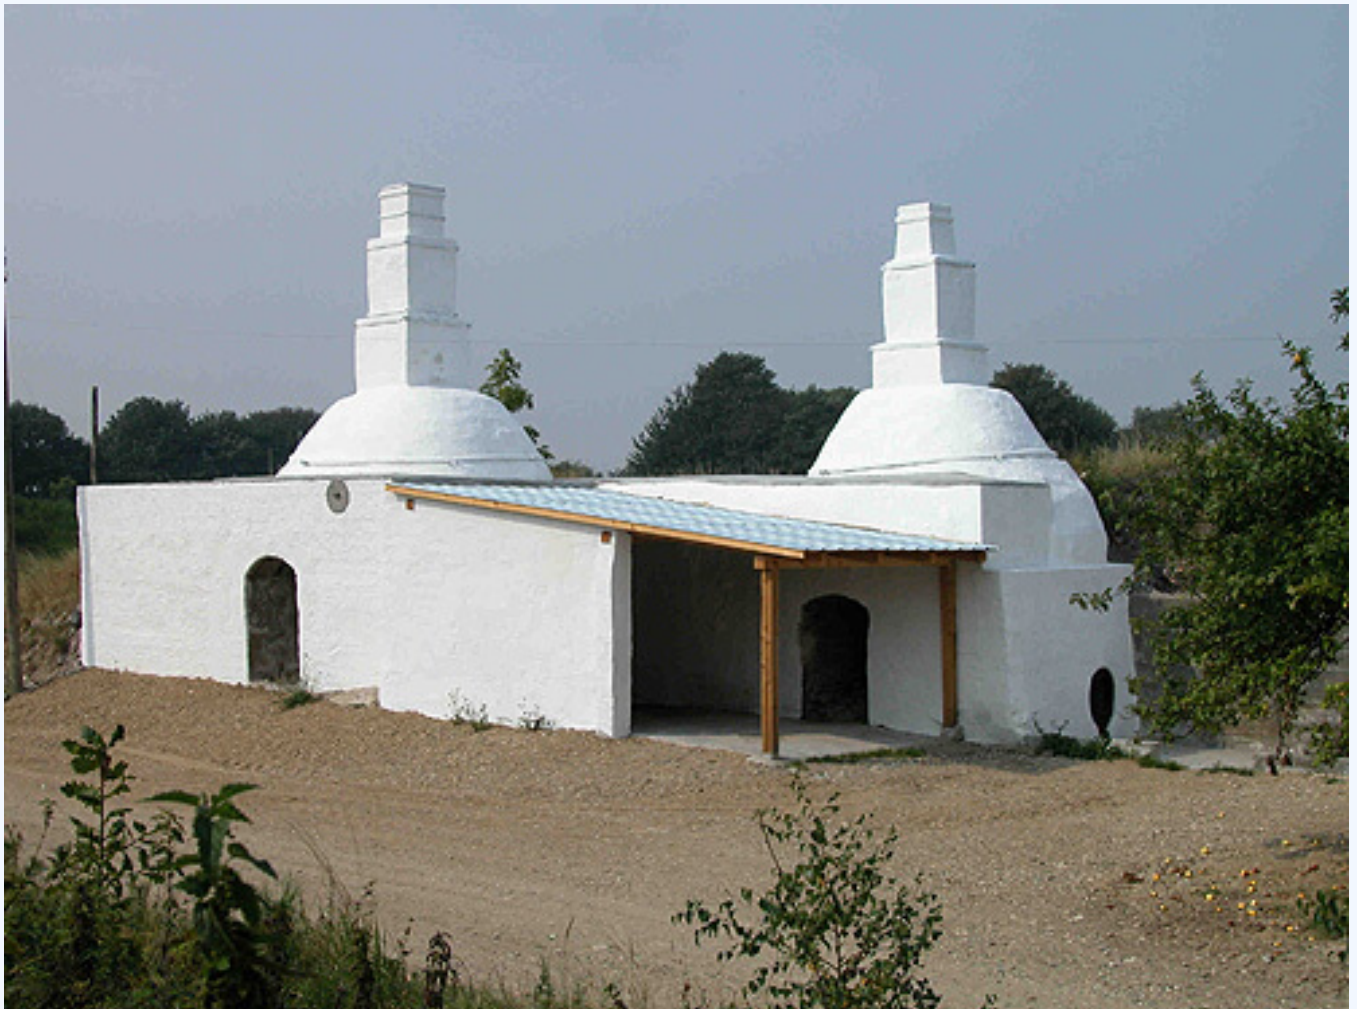
1: Kalkovnene ved Birkesig i 2002.

Kalkovnene ved Birkesig i 2002.

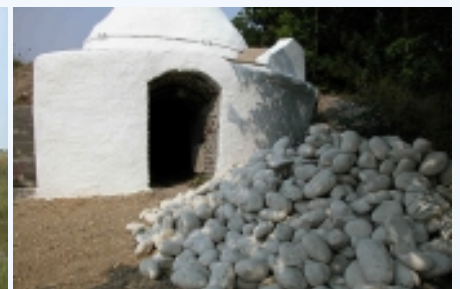
4: Opgravede kalkrullesten klar til brænding.

Rullestenene blev gravet i lokale moræneaflejringer og sorteret for sten, grus og flint ved håndkraft. Ved siden af ovnene ligger der en bunke kalkrullesten af samme type og størrelse som blev brugt ved kalkbrændingen i Birkesig. Kalkbrænding var et sæsonhåndværk. Om vinteren gravede og opstakkede man de nødvendige kalksten, og brændingen foregik om foråret og et stykke hen på sommeren.

Opgravede kalkrullesten klar til brænding.
