LUNDBY JæTTESTUE

4750 Lundby

Beskrivelse

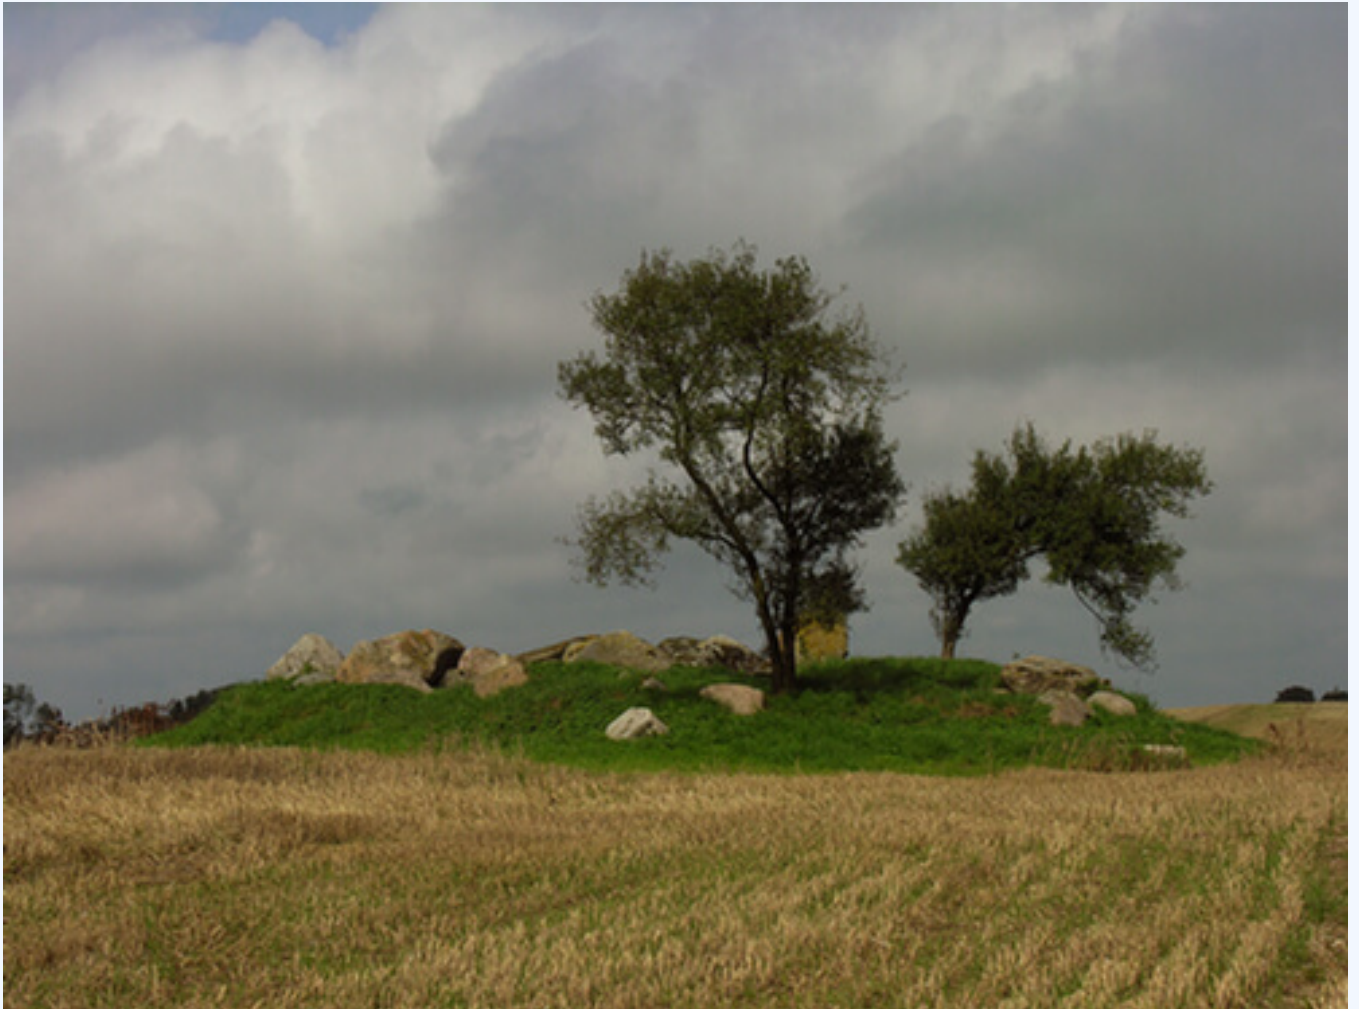
Lundby-jættestuen i kanten af marken ud til offentlig vej set fra syd.

Lundby-jættestuen i kanten af marken ud til offentlig vej set fra syd.

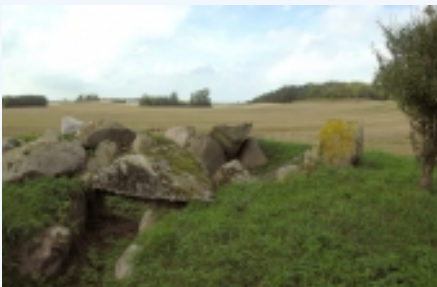
Lundby-jættestuetomten set fra øst.

Lundby-jættestuetomten set fra øst.

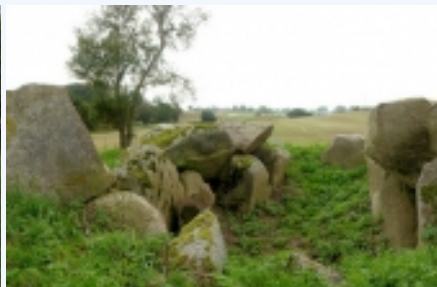
Gravkammeret set fra nord.

Gravkammeret set fra nord.

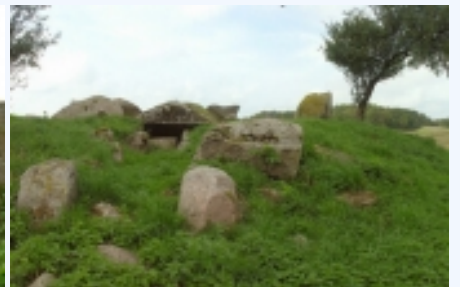
Jættestuen set ind gennem kammergangen fra øst.

Jættestuen set ind gennem kammergangen fra øst.
