## MåNEHØJ JæTTESTUE

4750 Lundby

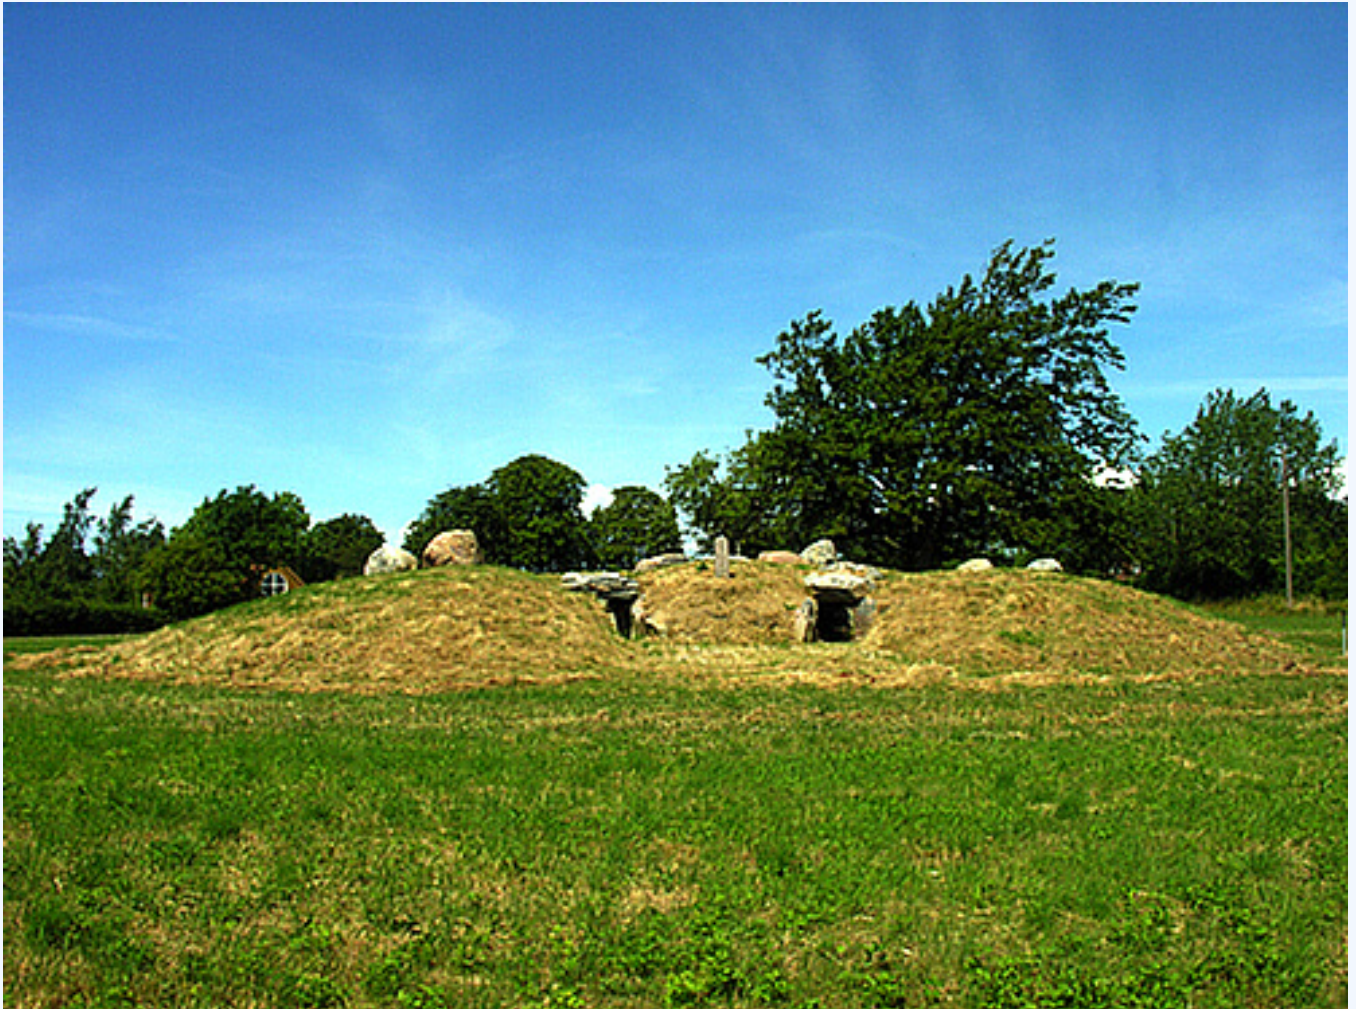
Jættestuen Månehøj er en af de få bevarede dobbelt-jættestuer i Danmark. Her set fra sydøst

Jættestuen Måneshøj er en af de få bevarede dobbelt-jættestuer i Danmark. Her set fra sydøst

Både Måneshøj og Østerhøj er blevet gennemgribende restaureret af Nationalmuseet. Måneshøj blev restaureret i 2004 og fremstår modsat Østerhøj med et åbent grundplan. Det vil sige, at den høj som oprindeligt overlejrede jættestuen mangler, hvorved grundplanet med bæresten og dæksten er let tilgængeligt og tydeligt ses. Men Måneshøj er speciel, idet det er en af de relativt få velbevarede dobbeltjættestuer vi har i Danmark.

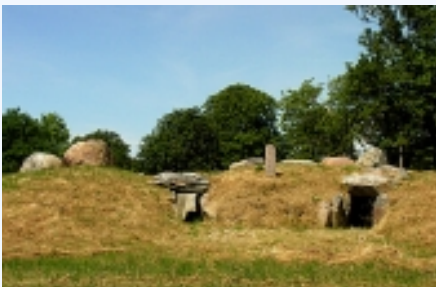
Indgangene til jættestuen forgik ad de to sydøst-vendte kammergange.

Indgangene til jættestuen forgik ad de to sydøst-vendte kammergange.

I Østerhøj findes et stort gravkammer med tilstødende gang, men i Måneshøj findes to sammenbyggede gravkamre med hver sin sydøst-vendte kammergang. De to gravkamre er adskilt af en enkelt opretstående delesten, hvorom der er opbygget en såkaldt tømur af flade sten. De to gravkamrene ligger symmetrisk og i forlængelse af hinanden orienteret nordøst-sydvest i resterne af den høj som oprindeligt helt forseglede anlægget. Da gravkamrene har fælles bæresten, må de formodes at være opført samtidig omkring 3.200 f. Kr.

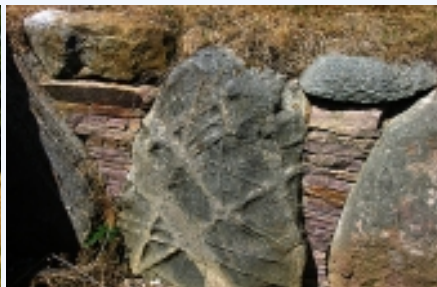
Restaureret tørmur mellem kammerets bæresten.

Restaureret tømur mellem kammerets bæresten.

Vordingborg Kommune plejer derfor løbende Måneshøj-jættestuen sammen med adskillige andre seværdige fortidsminder i kommunen. Det naturlige forfald var også grundlaget for Nationalmuseets restaurering i 2004, hvor bæresten i gravkamrene blev oprettet og mellemrummene udfyldt med røde sandstens-fliser. Samtidig blev de tonstunge dæksten over kamrene genplaceret og sikret. Sonderende udgravninger i forbindelse med restaureringen fastslog også, at jættestuen for godt 5.200 år siden blev opført på en tidligere mark. Jættestuen forsegler et lille stykke af datidens overflade og ved afrensning af jordfladen fremstod der tydelige spor efter datidens primitive plov - den såkaldte ard, som modsat nutidens plov ikke vendte, men blot opfurede jorden.

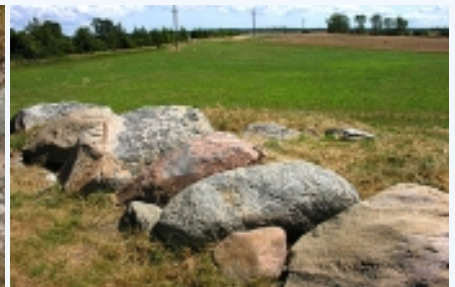
De tonstunge dæksten danner et solidt, fælles loft over de to gravkamre. Her set fra syd.

De tonstunge dæksten danner et solidt, fælles loft over de to gravkamre. Her set fra syd.

En anden vigtig iagttagelse ved restaureringen var en stenforet nedgravning i højen bag jættestuens gravkamre. Den formodes at have dannet fundament for en løftebom, der har været brugt til at trække de store dæksten op på højen og videre til deres endelige placering som loft i gravkamrene. Fra andre stor- stensgrave kendes også jordbyggede ramper i tilknytning til den omgivende og stabiliserende jordhøj, som har indgået i samme proces.
