NØRRE FRENDERUP JÆTTESTUE

4780 Stege

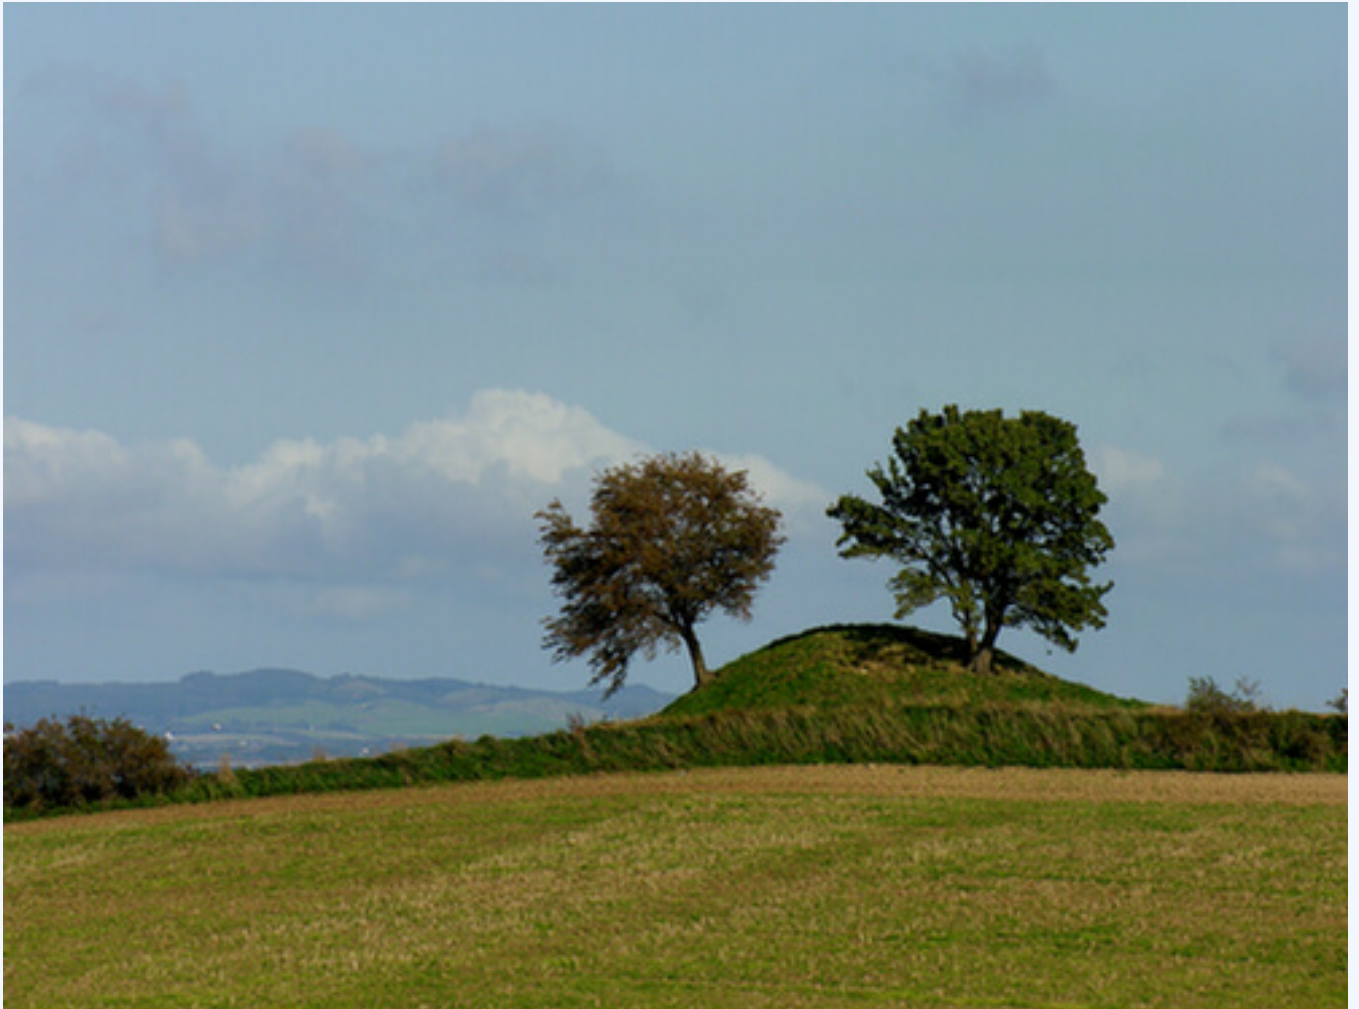
Nr. Frenderup-jættestuen ligger flot og ret højt i det bølgede morænelandskab. Her set fra vest.

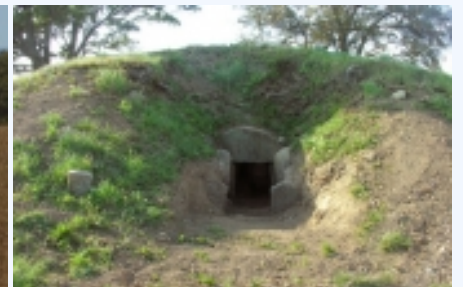
Den sydøst vendte gangåbning i jættestuen samt fredningsstenen fra den tidlige fredning i 1853.

Det som særligt udmærker Nr. Frenderup jættestuen er dens meget velbevarede 9 x 2 m. store nordøst - sydvest orienterede gravkammer, som ligger helt indesluttet i en forseglende og beskyttende jordhøj. Udefra ses kun åbningen af den sydøst-vendte 7 m. lange kammergang, hvor igennem man får adgang til graven. Den ydre del af gangen er i dag uden loft. Dækstenene herfra er sikkert blevet genbrugt forud for fredningen i 1853.

Sammenlignet med de fleste andre storstensgrave er dette dog kun en mindre beskadigelse, idet de fleste, i langt større grad har været udsat for stenhugst og ødelæggelse og derfor nu mest fremstår som åbne ruiner uden den oprindelige beskyttende høj. Forklaringen på Nr. Frenderup-jættestuens gode bevaring ligger givetvis i at dens tidlige fredning. Først i 1937 blev alle synlige fortidsminder omfattet af fredningsloven. Den tidlige frivillige fredning markeres af fredningsstenen i granit og inskriptionen "FM" for "Fredet Mindesmærke" som står i højen lige til venstre for kammergangen.
